COMUNE DI FERRARA

PRIC FERRARA

PIANO REGOLATORE ILLUMINAZIONE COMUNALE

| C | CENSIMENTO E STATO DI FATTO | Ing. Enrico Pocaterra | |

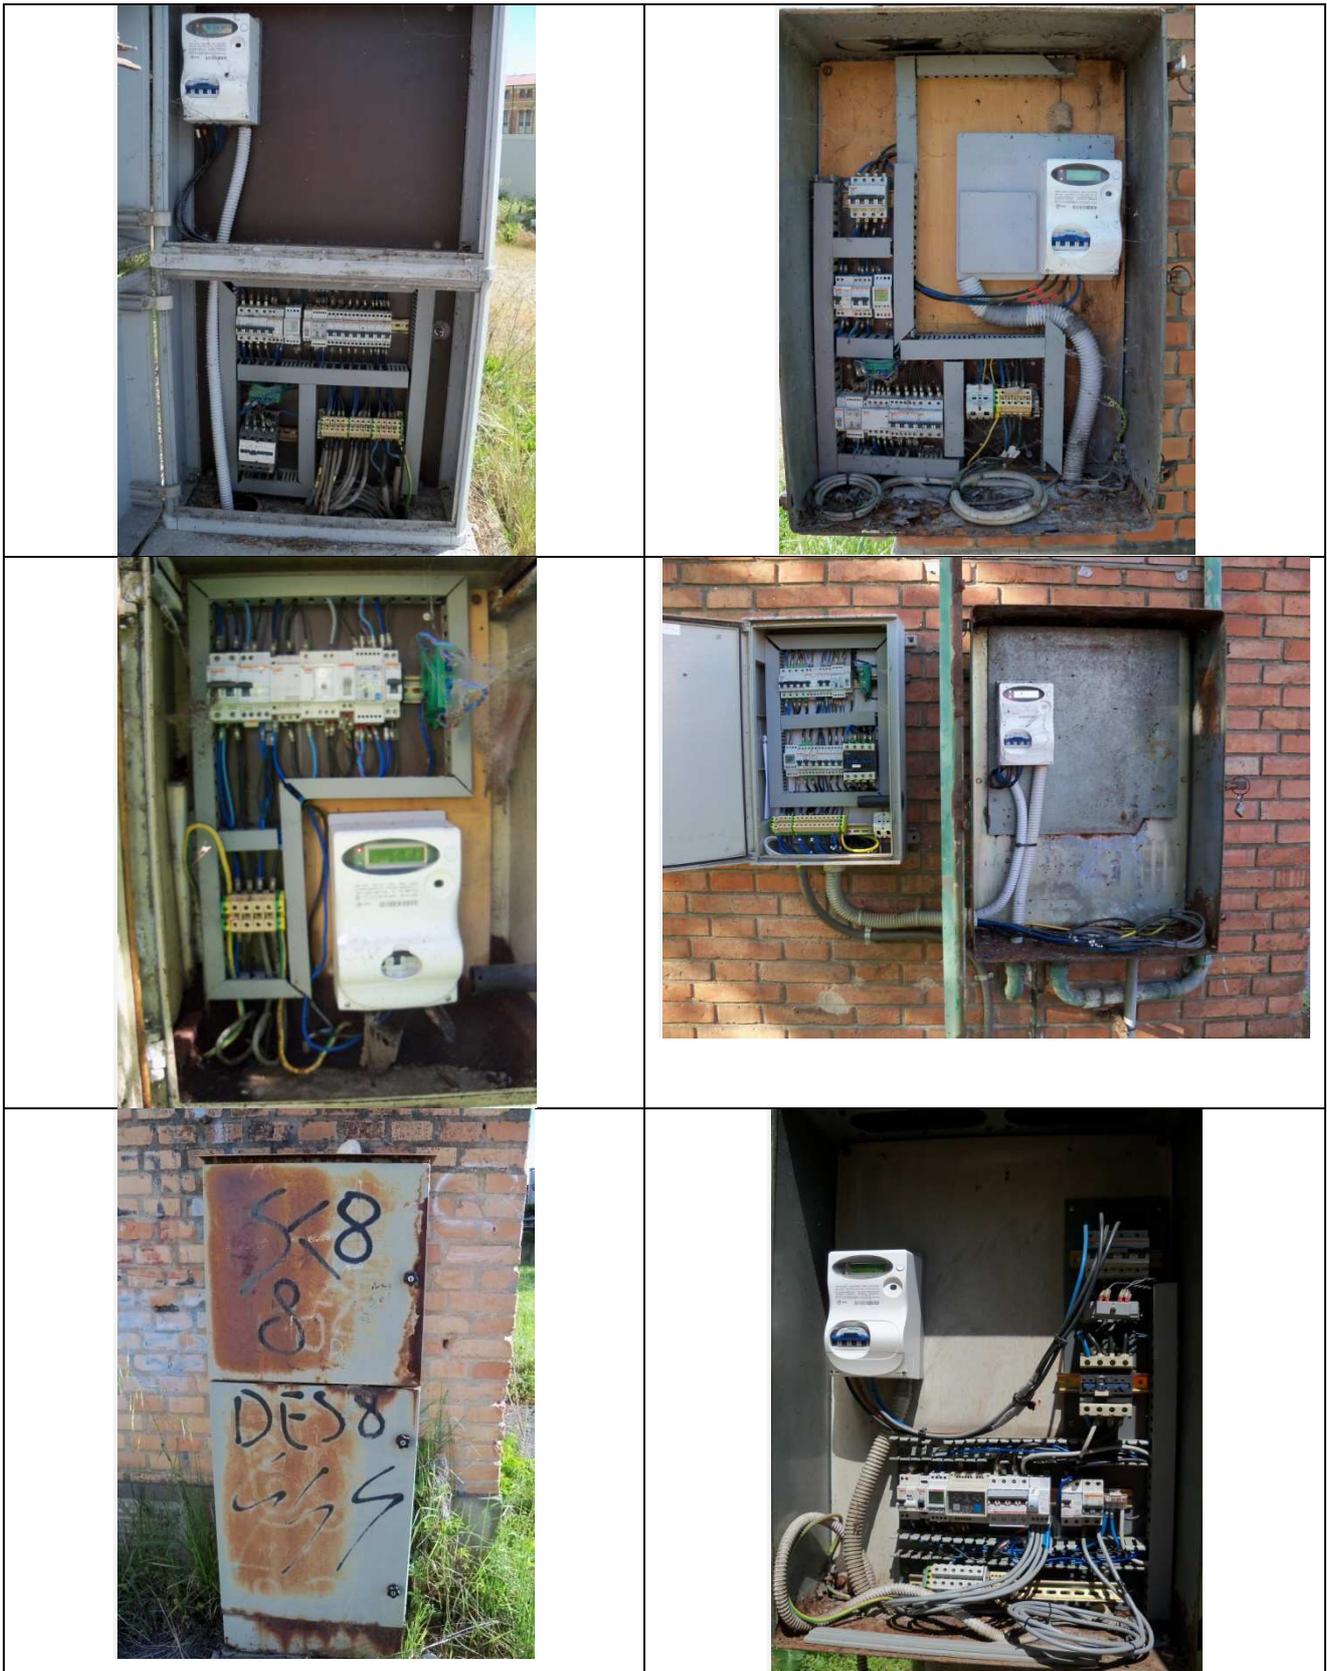
- Stato dei quadri elettrici alimentati in derivazione:
 - 62% adeguato non oggetto di intervento;
 - 33% soggetto a rifacimento completo;
 - 5% da adeguare con sostituzione di parte della componentistica esistente.

Esempi di quadri elettrici oggetto di rifacimento:

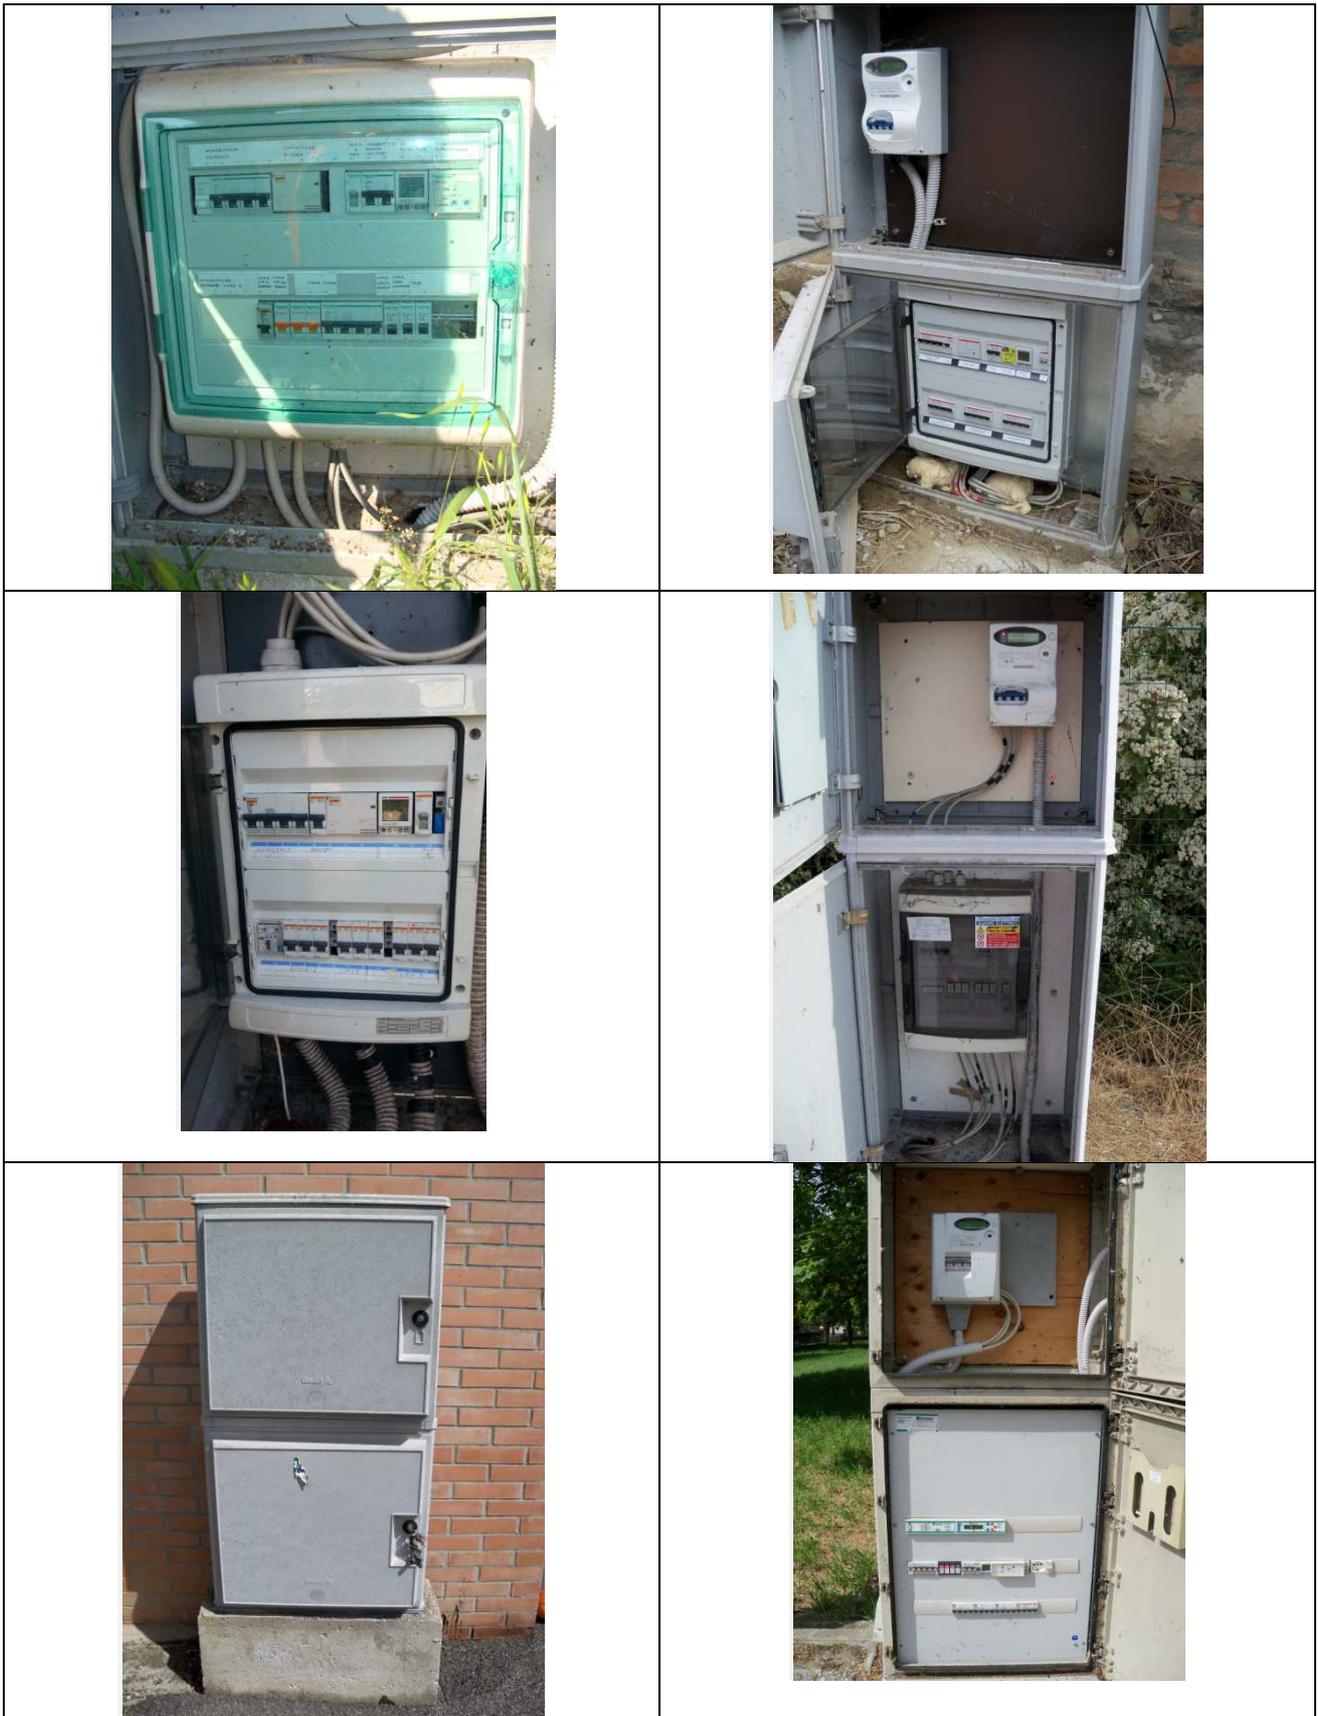
Esempi di quadri elettrici adeguati:

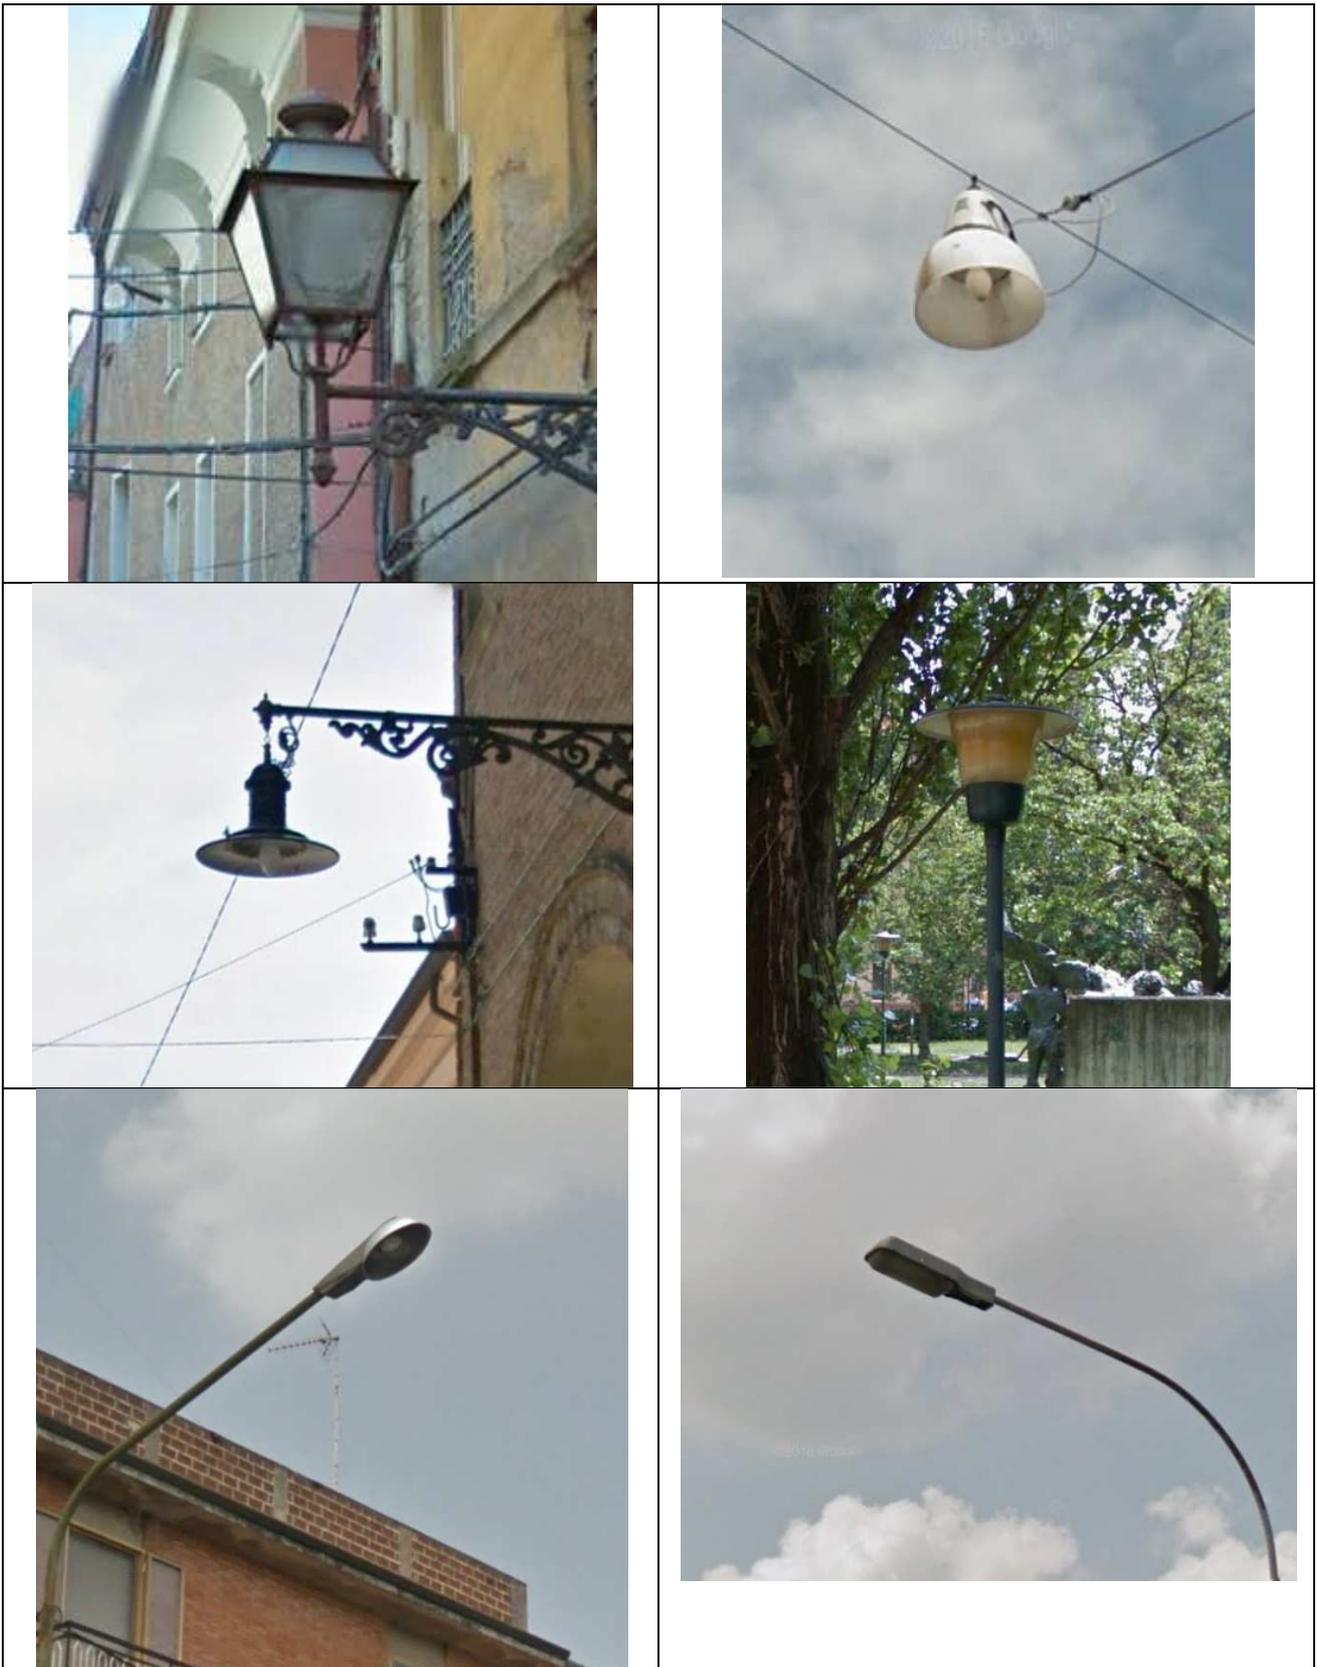
Tra gli apparecchi in buona condizione, rispondenti a quanto previsto dalla LR 19/03, ricadono gran parte delle apparecchiature con sorgenti sodio alta pressione, alogenuri metallici e moduli LED, mentre gli apparecchi in cattive condizioni, non rispondenti a quanto previsto dalla LR 19/03, sono parte delle apparecchiature con sorgenti sodio alta pressione (tipologia ad ottica aperta, ottica prismaticizzata a coppa o similari) e la totalità delle apparecchiature con sorgenti a vapori di mercurio, vapori di sodio bassa pressione e fluorescenti compatte.

Esempi di apparecchi illuminati in cattive condizioni:

Vista l'ormai consolidata affidabilità e l'elevata efficienza delle apparecchiature a moduli LED rispetto alle tradizionali sorgenti a scarica, nell'ottica di un intervento di riqualificazione energetica complessiva degli impianti, il presente piano regolatore, prevede l'installazione di apparecchiature a moduli LED su tutto il territorio comunale, ad eccezione delle aree ricadenti negli interventi di recente realizzazione, in cui sono state utilizzate lampade ad alogenuri metallici ad alta efficienza.

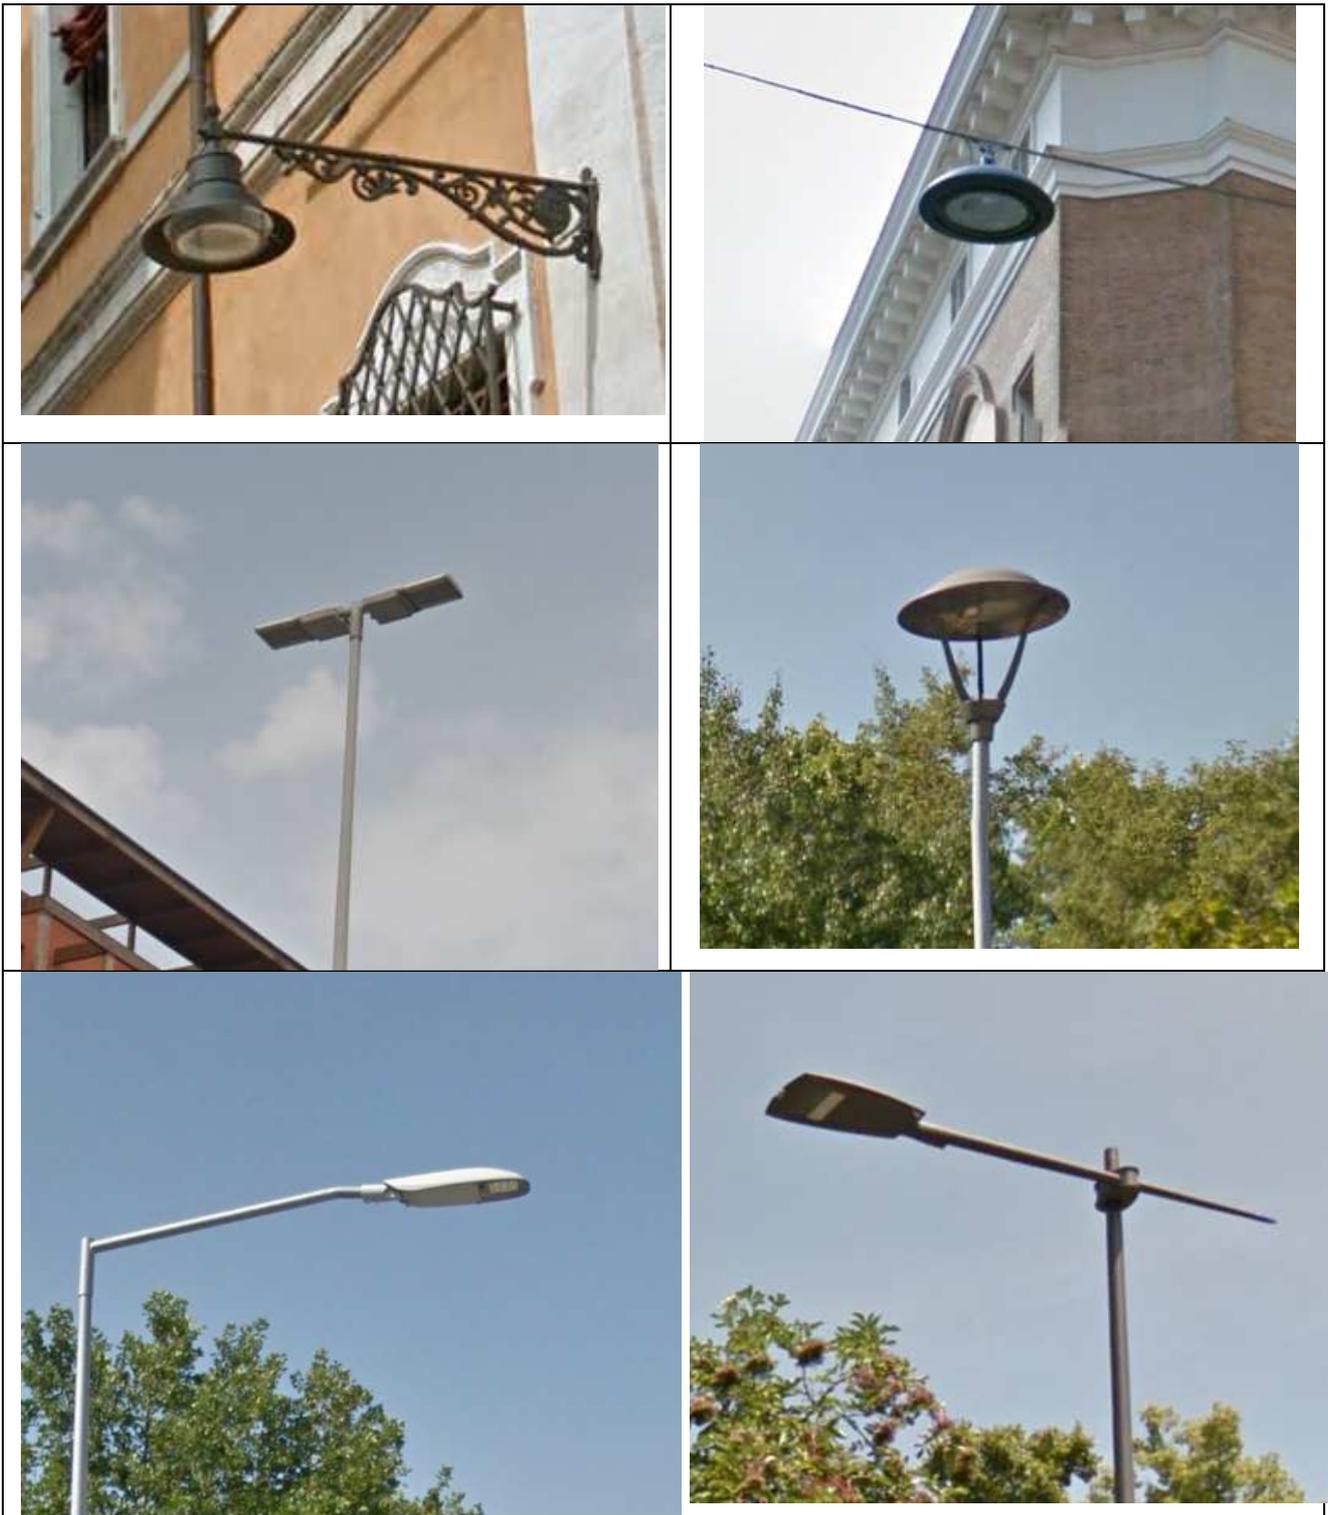
Esempi di apparecchi illuminanti in buone condizioni:

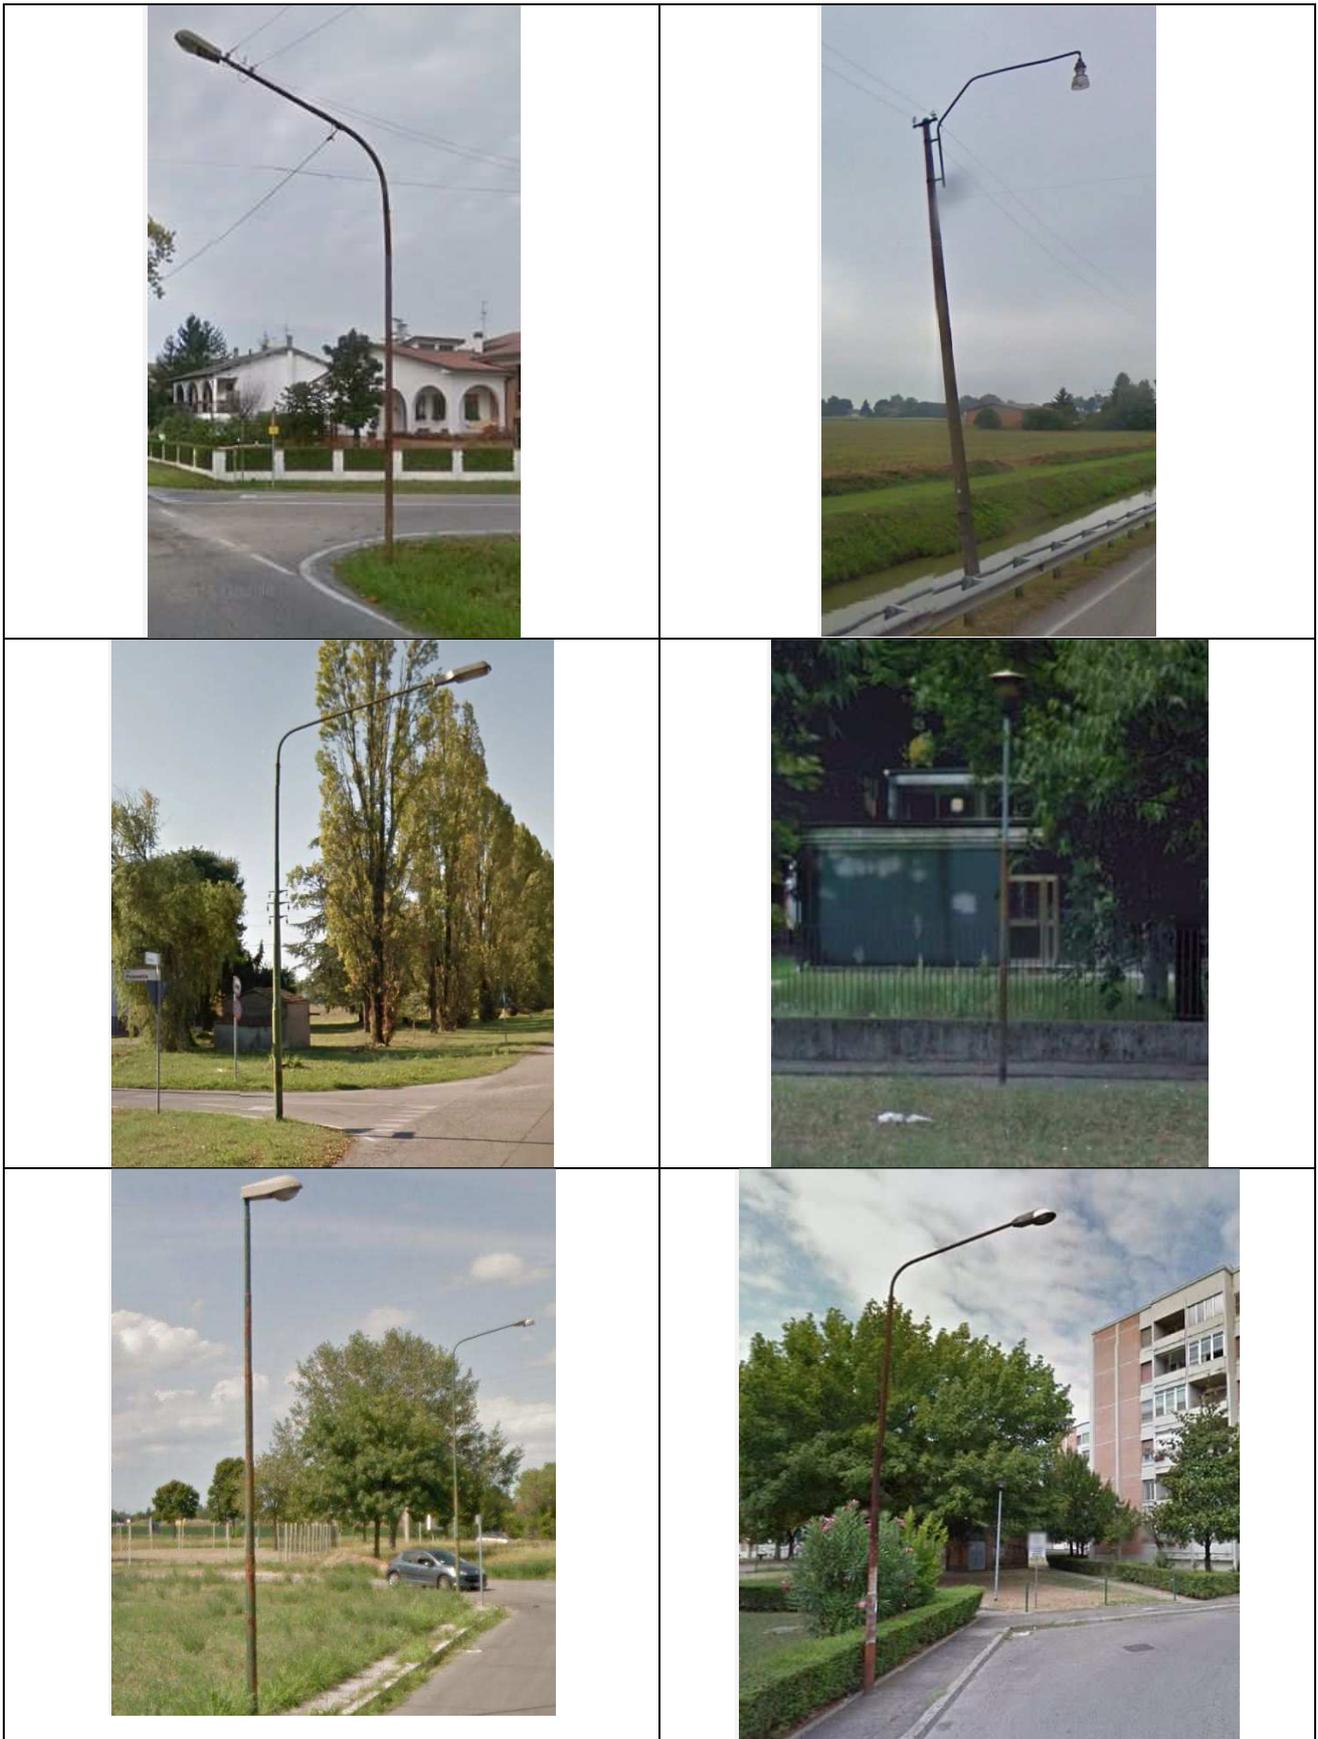
Sostanzialmente ricadono nell'intervento di sostituzione, tutti i sostegni in acciaio non zincato e tutti i sostegni in cemento, in quanto presentano condizioni ben visibili di vetustà elevata, con forte presenza di corrosione, porzioni di cemento distaccato e ferri arrugginiti in vista.

Esempi di sostegni in cattive condizioni:

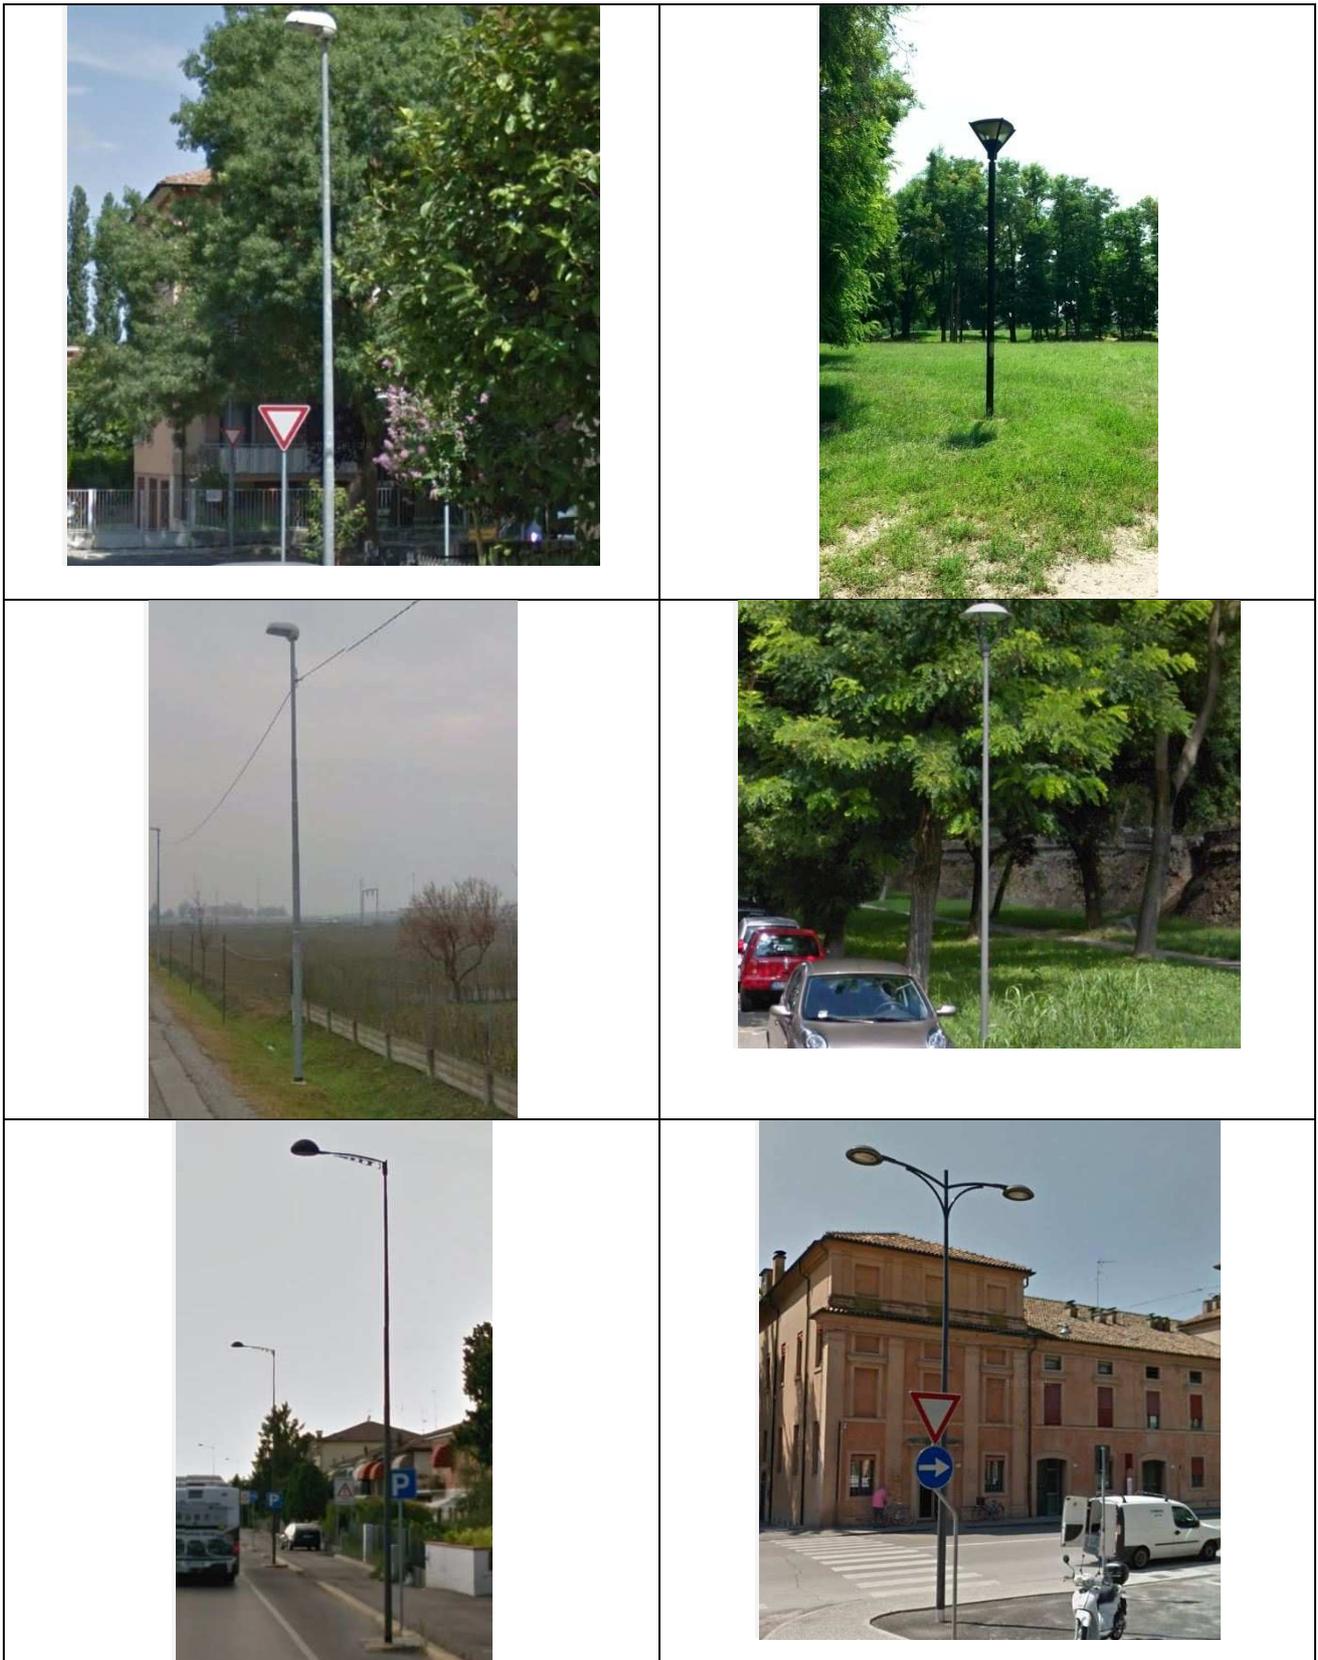
Esempi di sostegni in buone condizioni:
