COMUNE DI FERRARA

PRIC FERRARA

PIANO REGOLATORE ILLUMINAZIONE COMUNALE

| C | CENSIMENTO E STATO DI FATTO | Ing. Enrico Pocaterra | |

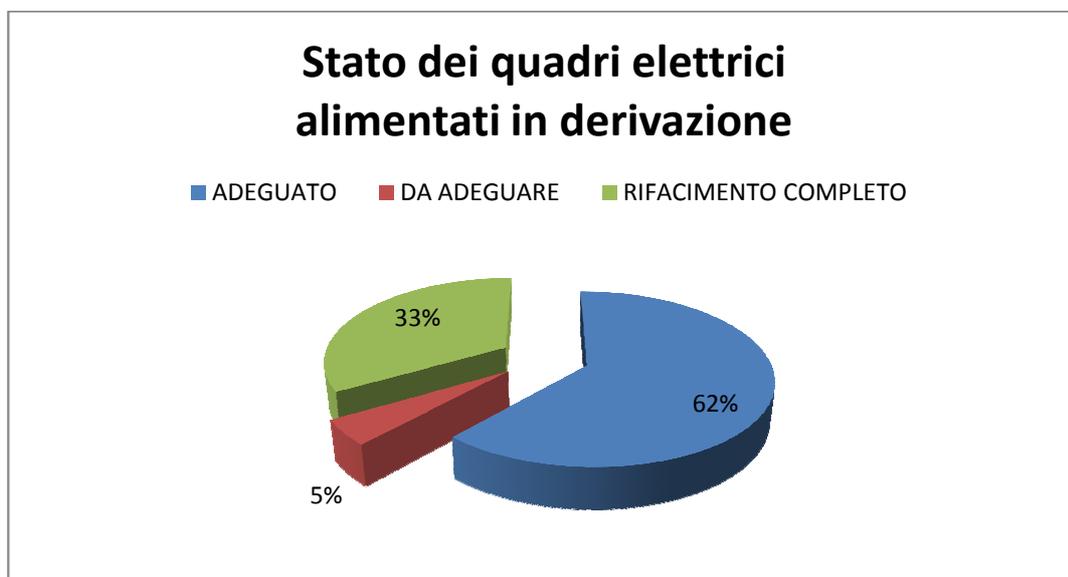
- Stato dei quadri elettrici alimentati in derivazione:
 - 62% adeguato non oggetto di intervento;
 - 33% soggetto a rifacimento completo;
 - 5% da adeguare con sostituzione di parte della componentistica esistente.

A seguire il grafico riepilogativo con lo stato dei quadri elettrici.

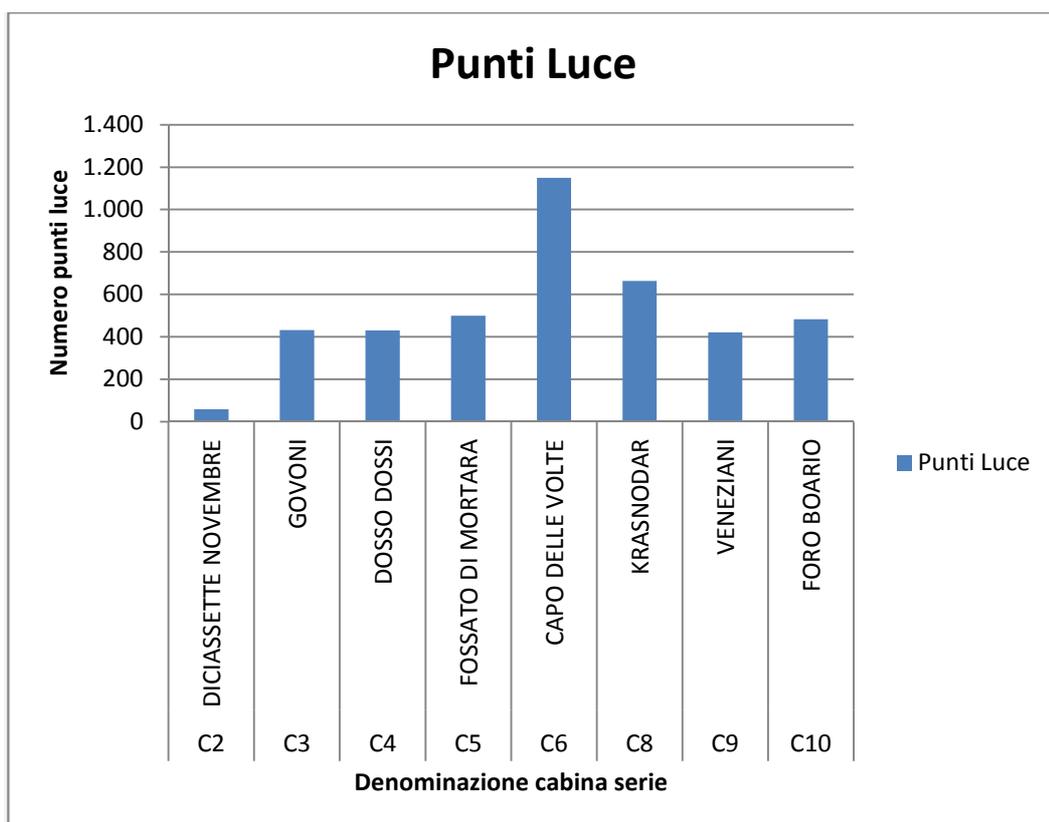
Per quanto riguarda l'analisi dello stato delle cabine serie alimentate in media tensione e della componentistica ad esse associate, a seguito di una verifica preliminare, si riscontra uno stato generale di inadeguatezza, tale da prevederne la futura completa dismissione, con il passaggio dal sistema di alimentazione tipo "Serie" al sistema tipo in "Derivazione", con alimentazione dalla rete di distribuzione pubblica, bassa tensione 400/230V – 50Hz.

A seguire il grafico riepilogativo, con l'incidenza del numero di punti luce sottesi ad ogni cabina serie.

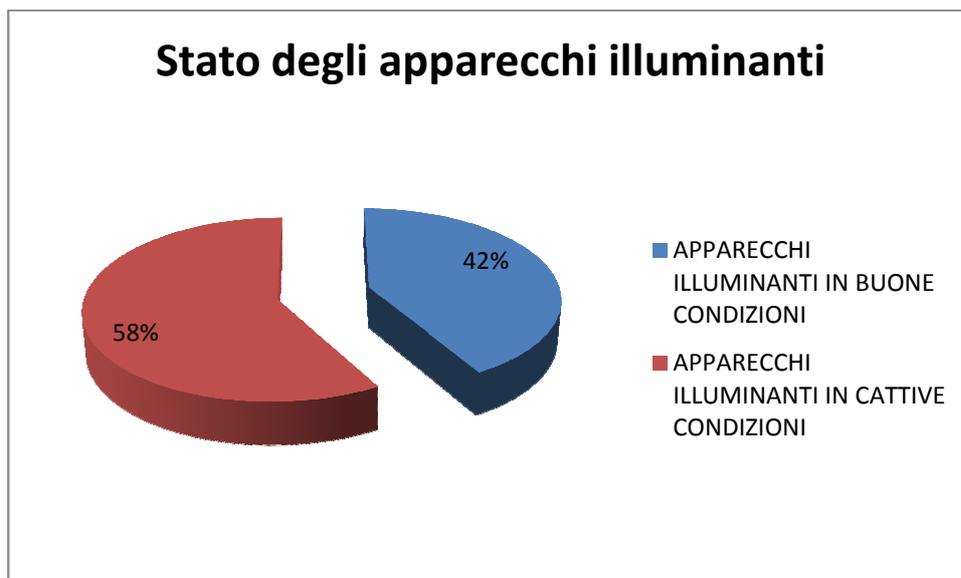
- Apparecchi illuminanti in buone condizioni 42%;
- Apparecchi illuminanti in cattive condizioni 58%.

Tra gli apparecchi in buona condizione, rispondenti a quanto previsto dalla LR 19/03, ricadono gran parte delle apparecchiature con sorgenti sodio alta pressione, alogenuri metallici e moduli LED, mentre gli apparecchi in cattive condizioni, non rispondenti a quanto previsto dalla LR 19/03, sono parte delle apparecchiature con sorgenti sodio alta pressione (tipologia ad ottica aperta, ottica prismaticizzata a coppa o similari) e la totalità delle apparecchiature con sorgenti a vapori di mercurio, vapori di sodio bassa pressione e fluorescenti compatte.

Vista l'ormai consolidata affidabilità e l'elevata efficienza delle apparecchiature a moduli LED rispetto alle tradizionali sorgenti a scarica, nell'ottica di un intervento di riqualificazione energetica complessiva degli impianti, il presente piano regolatore, prevede l'installazione di apparecchiature a moduli LED su tutto il territorio comunale, ad eccezione delle aree ricadenti negli interventi di recente realizzazione, in cui sono state utilizzate lampade ad alogenuri metallici ad alta efficienza.

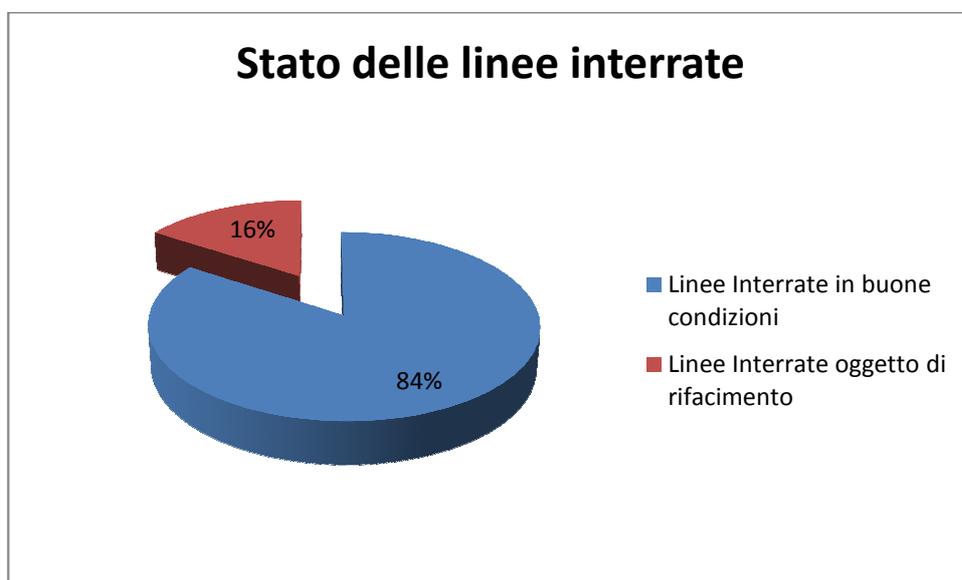
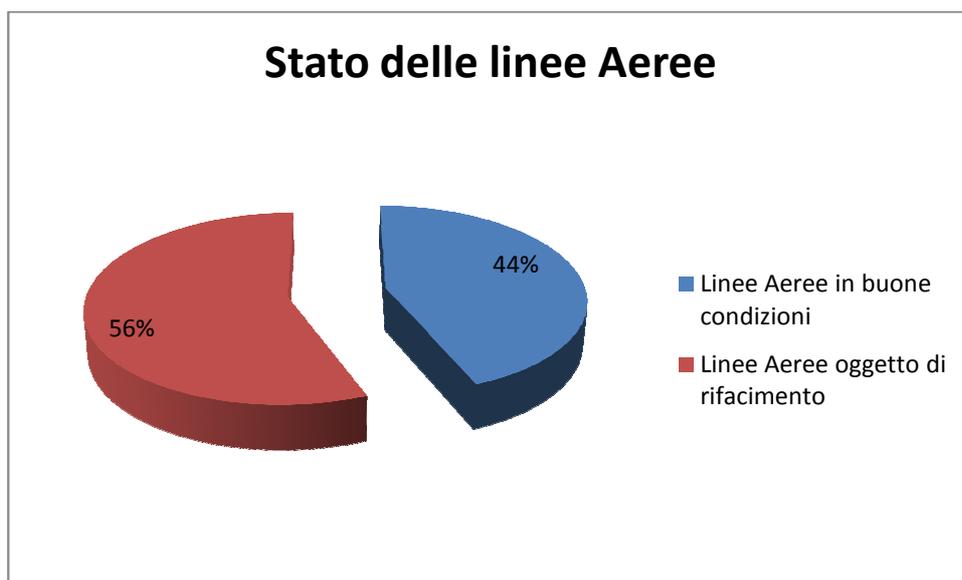
Punti luce con cavi di alimentazione tipo interrato

- Linee elettriche in buone condizioni 84%;
- Linee elettriche in cattive condizioni 16%.

Punti luce con cavi di alimentazione tipo aereo

- Linee elettriche in buone condizioni 44%;
- Linee elettriche in cattive condizioni 56%.

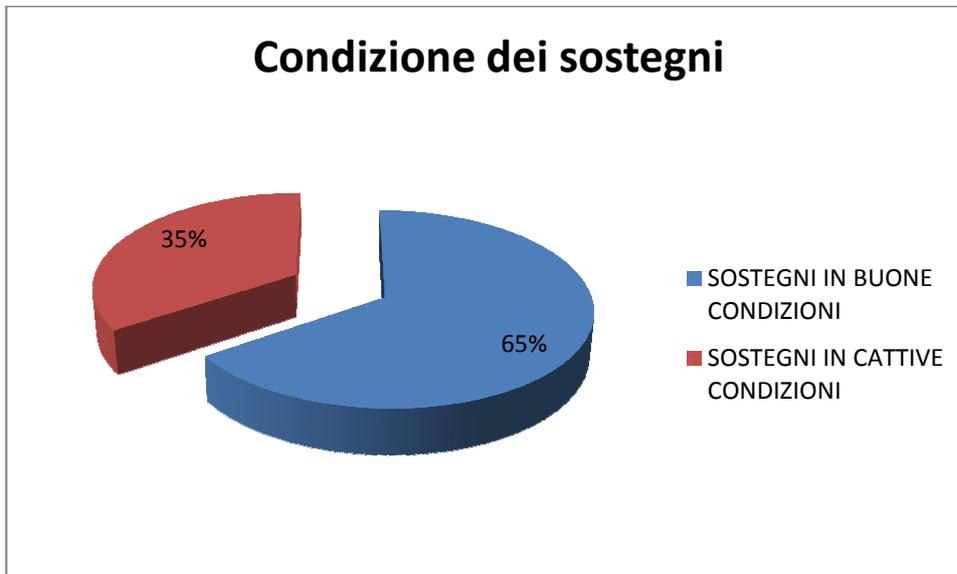
- Sostegni in buone condizioni non oggetto di intervento 65%;
- Sostegni in cattive condizioni oggetto di sostituzione 35%.

Sostanzialmente ricadono nell'intervento di sostituzione, tutti i sostegni in acciaio non zincato e tutti i sostegni in cemento, in quanto presentano condizioni ben visibili di vetustà elevata, con forte presenza di corrosione, porzioni di cemento distaccato e ferri arrugginiti in vista.
